Via Monte Tavola 25, 43124, Parma

Riqualificazione energetica di villa residenziale

Interventi di efficientamento energetico rientranti nel Superbonus 110% e di manutenzione straordinaria rientranti nel Bonus Ristrutturazioni

DOCUMENTAZIONE FOTOGRAFICA

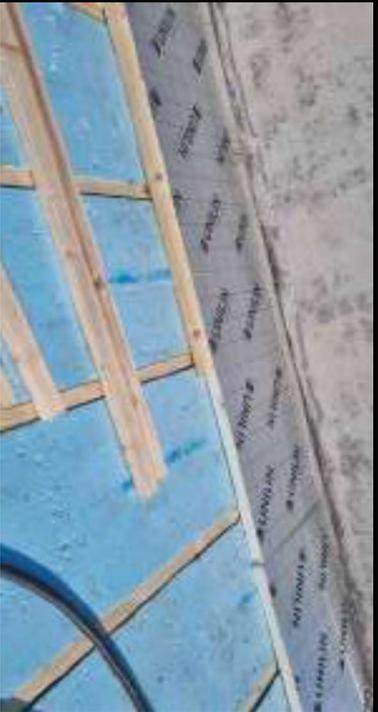
Piccola orditura in legname di abete

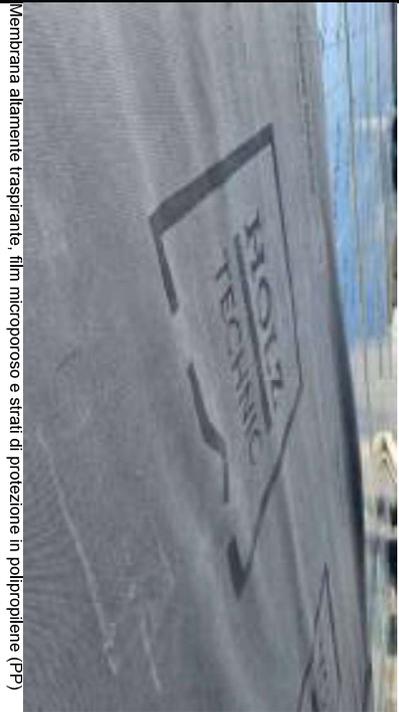
Membrana altamente traspirante, film microporoso e strati di protezione in polipropilene (PP)

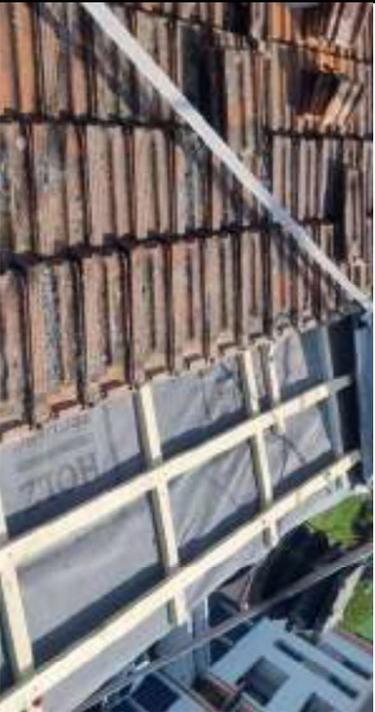
Manto di tetto alla romana con tegola plana e coppo, disposto su piani predisposti

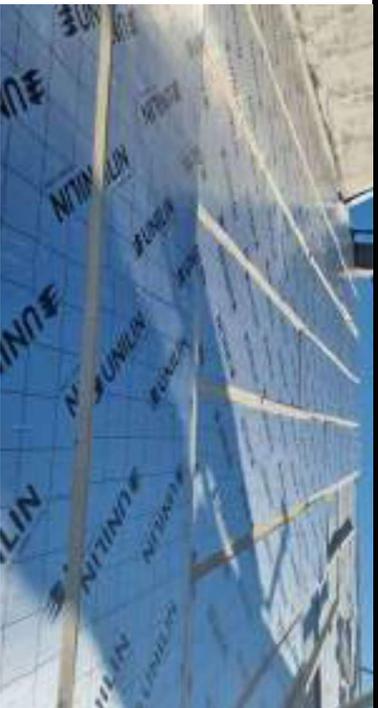
Colbertazione termica in estradosso di strutture inclinate in pannelli di poliuretano espanso

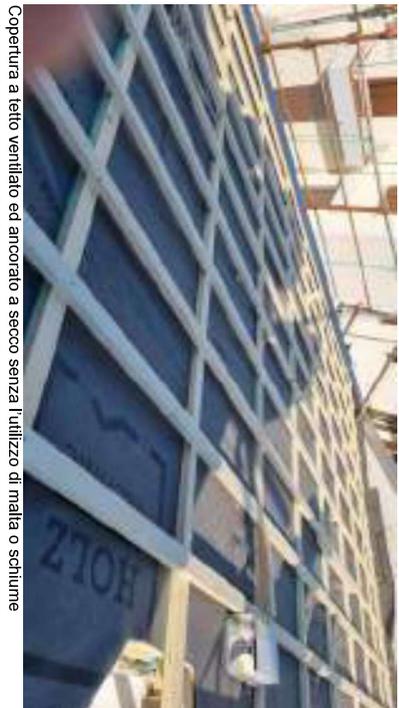
Copertura a tetto ventilato ed ancorato a secco senza l'utilizzo di malta o schiume

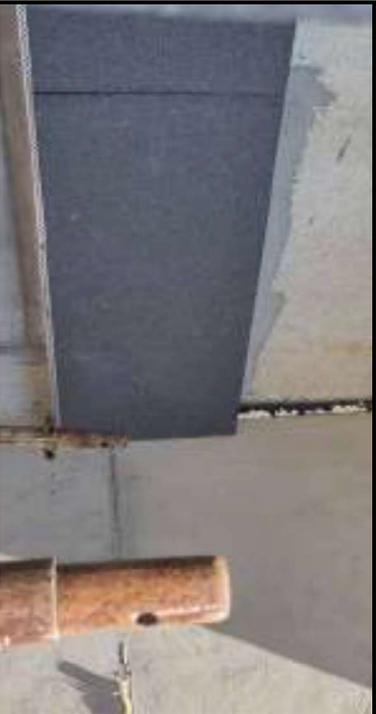
Pannelli EPS posti in opera per isolamento termico a cappotto

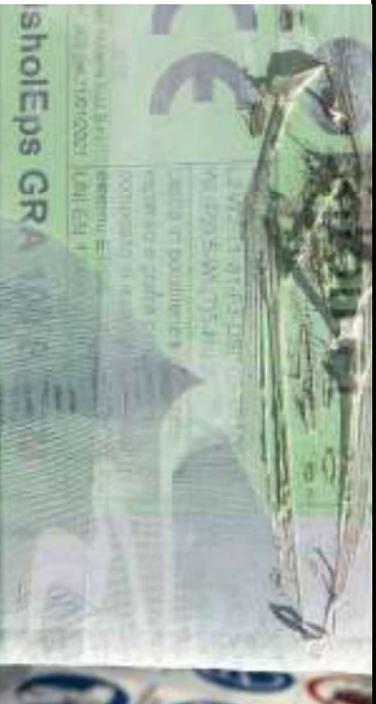
Polistirene espanso sinterizzato EPS additivato con grafite

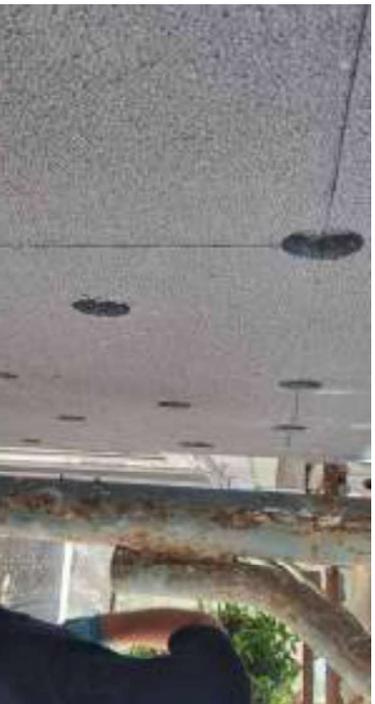
Fori per fissaggio pannelli EPS

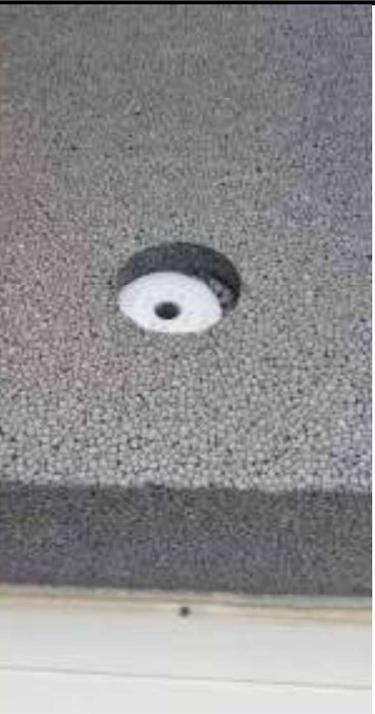
Fissaggio pannelli EPS con tasselli, spessore 30mm

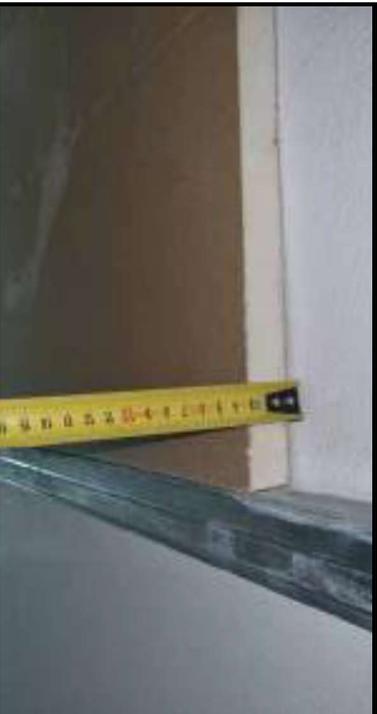
Pannelli in poliuretano espanso, dimensioni 1200 x 600 mm, spessore 30 mm

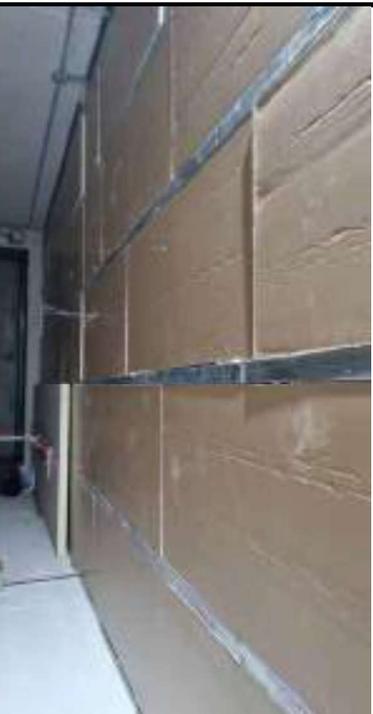
Isolamento termico in intercapedine eseguito con pannelli in poliuretano espanso

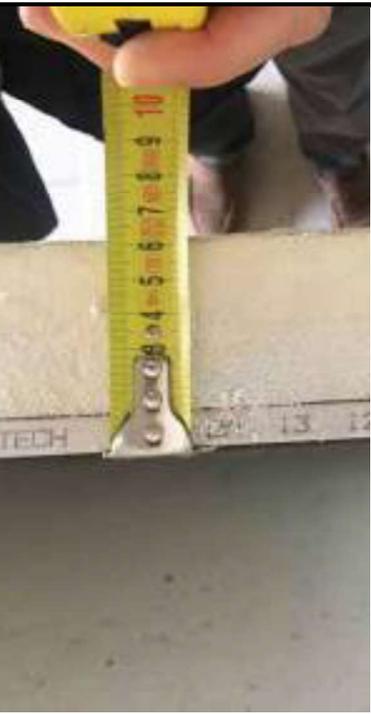
Isolamento termico in estradosso di sottiletti non praticabili con pannelli in XPS, sp. 60mm

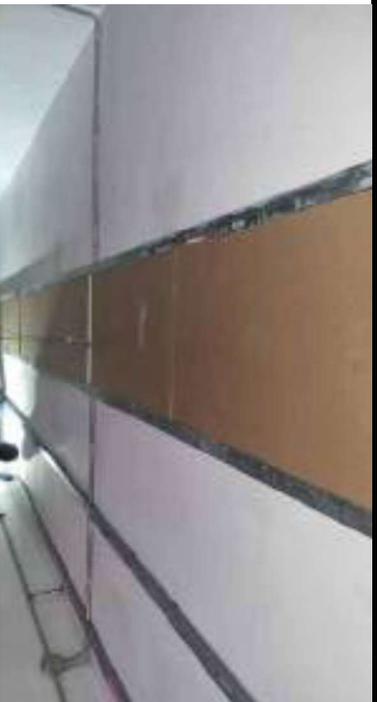
Colibentazione intradosso solaio vs locale non riscaldato: autonmessa

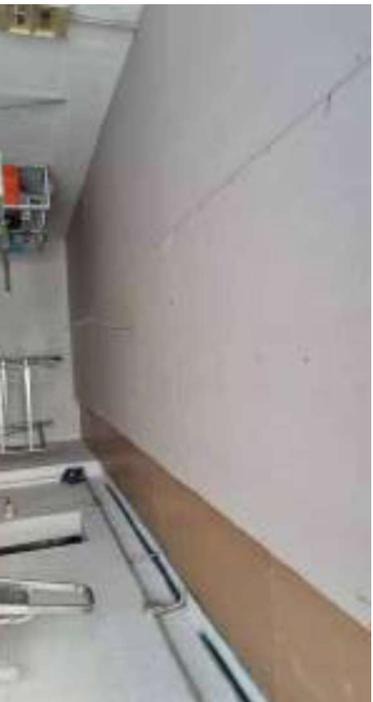
Controsfilito realizzato con lastre di cartongesso fissate mediante viti autopercoranti

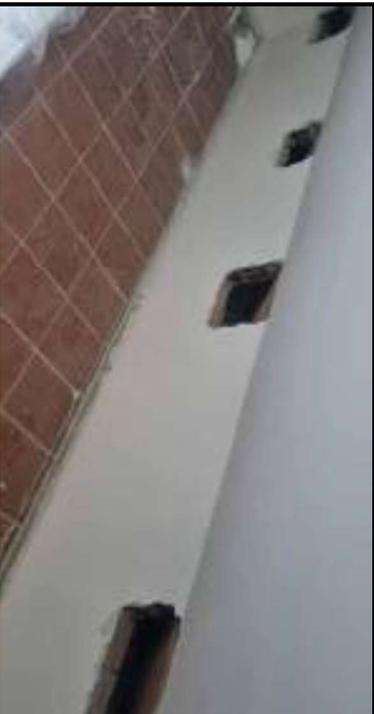
Fori per isolamento ponti termici parete / soffitto

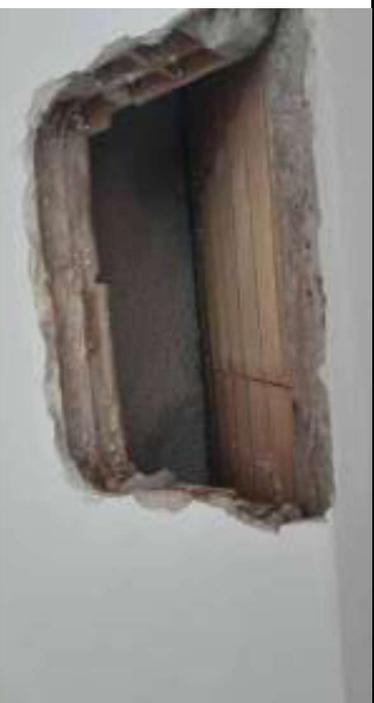
Polistirene espanso in granuli per isolamento intercapedine, densità 10 kg/mc

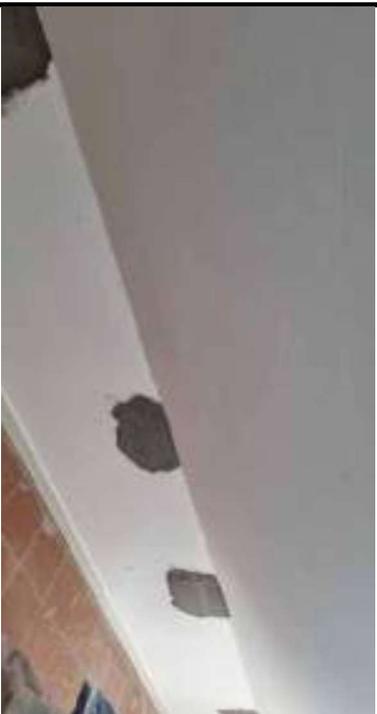
Chiusura fori

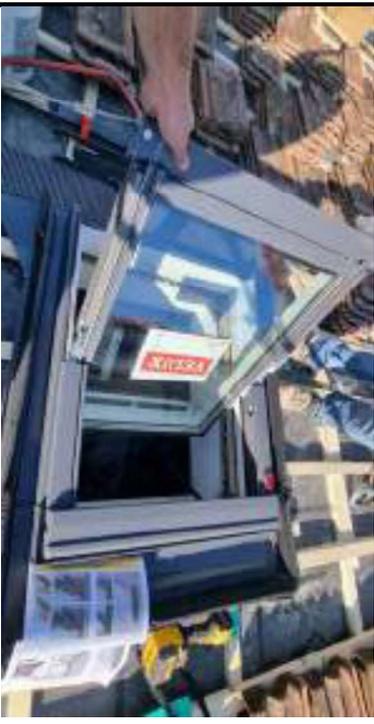
Sostituzione lucernari del sottotetto

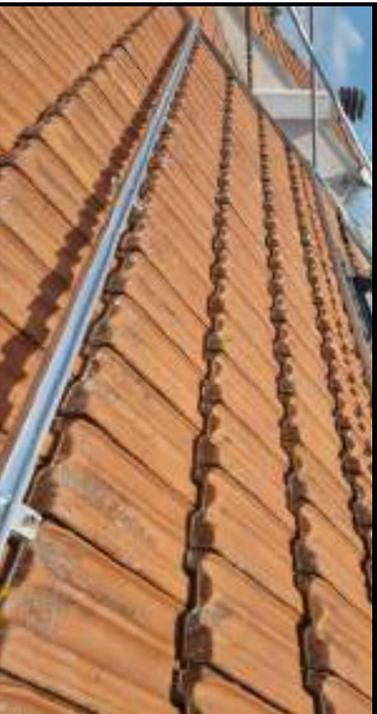
Struttura di sostegno per impianto fotovoltaico

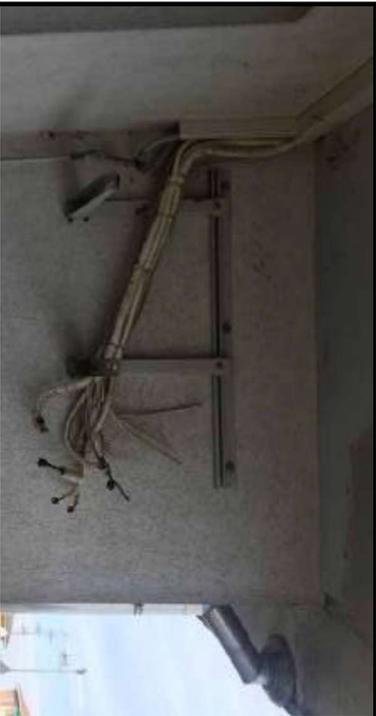
Rimozione vecchio impianto di climatizzazione

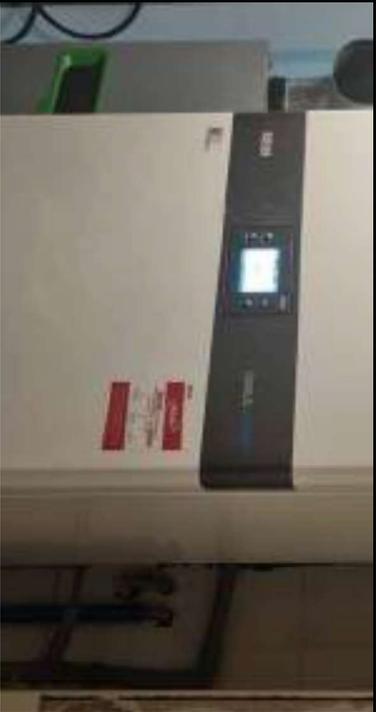
Pompa di calore ibrida

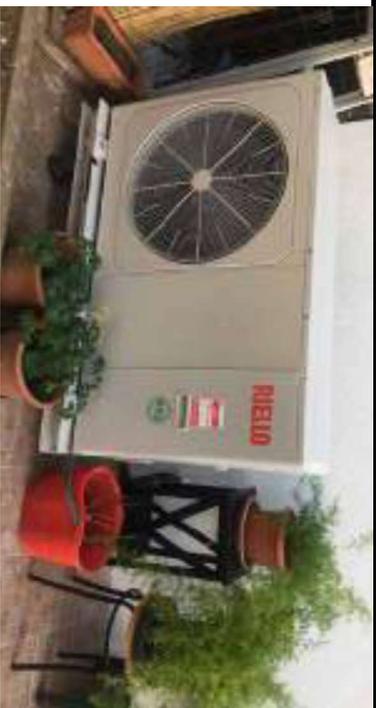
Unità esterna Pompa di calore ibrida

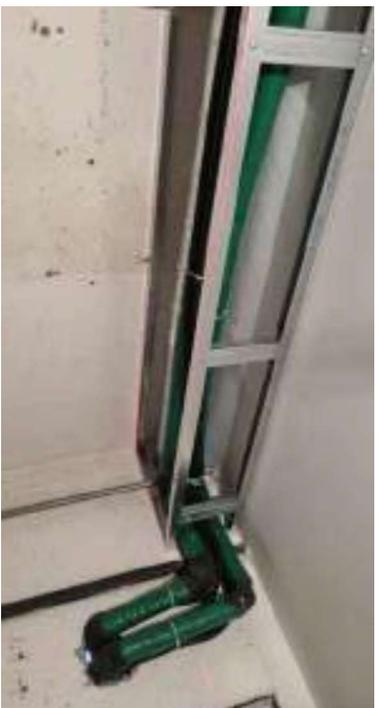
Fori di uscita per tubazioni acqua

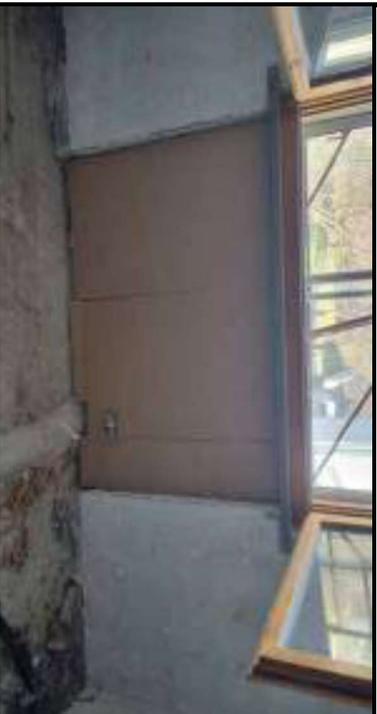
Nicchie chiuse a termosifoni

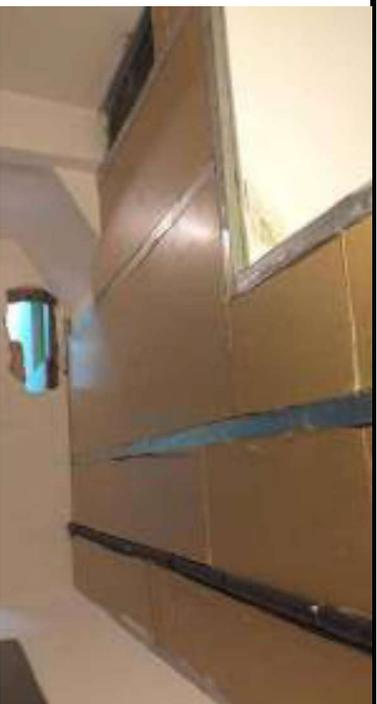
Forometre per areazione locale lavanderia
