Via Monte Tavola 25, 43124, Parma

Riqualificazione energetica di villa residenziale

Interventi di efficientamento energetico rientranti nel Superbonus 110% e di manutenzione straordinaria rientranti nel Bonus Ristrutturazioni

DOCUMENTAZIONE FOTOGRAFICA

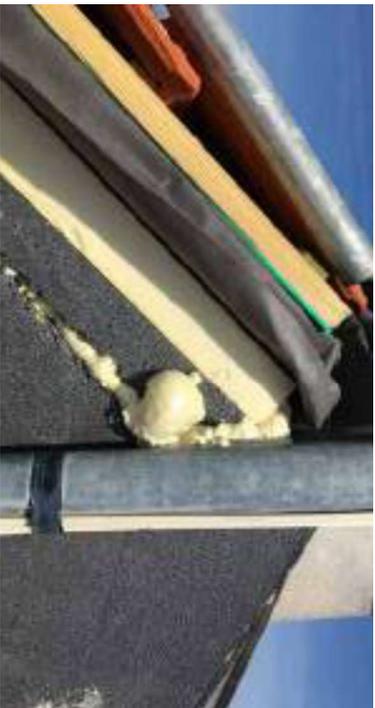
Stratigrafia della nuova copertura

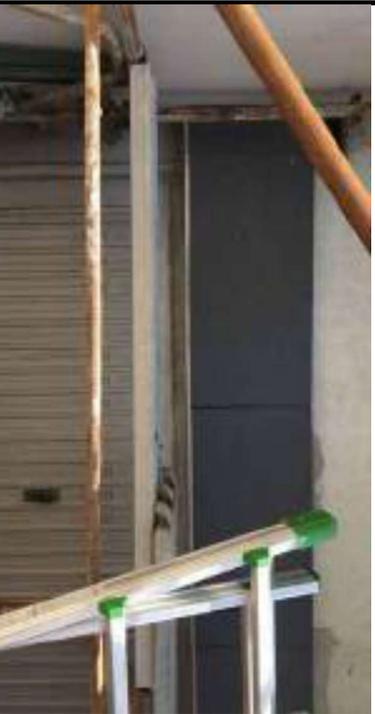
dimensioni pannelli 1.000 x 500 mm

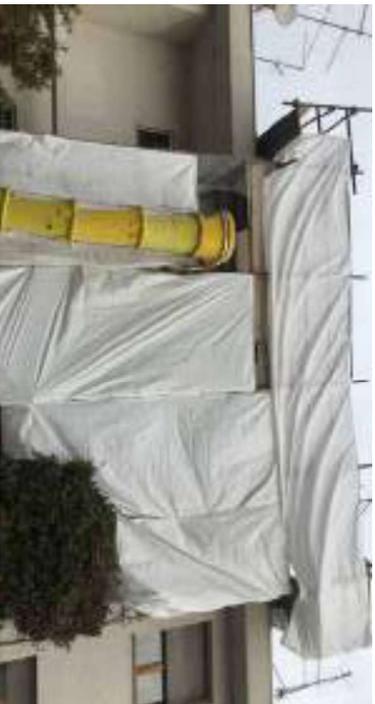
Sistema di ponteggio

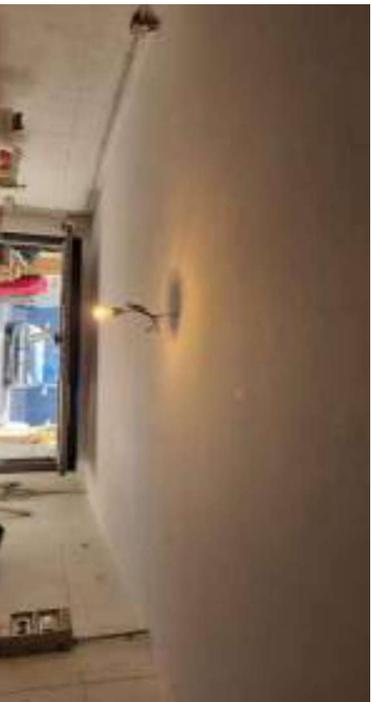
Pittura ai silicati per interni e per cartongesso composta da sol di silica e pigmenti inorganici

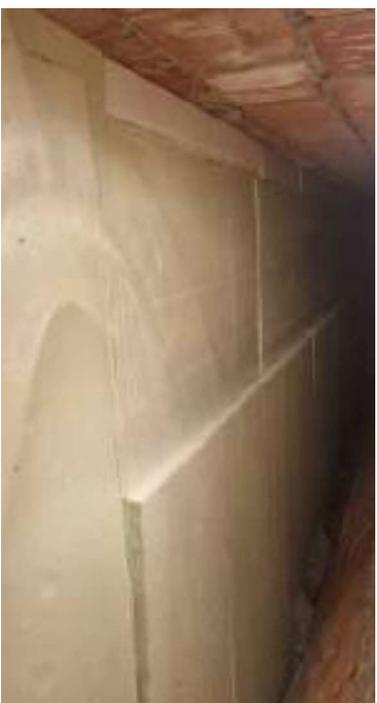
Isolamento termico in estradosso di sottotetti non praticabili con pannelli in XPS

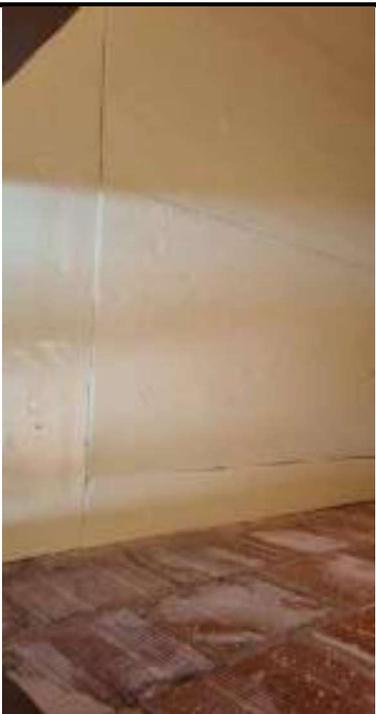
Isolamento termico in estradosso di sottotetti non praticabili con pannelli in XPS

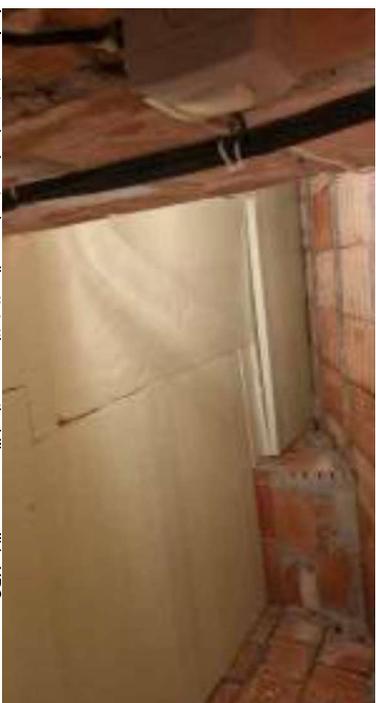
Isolamento termico in estradosso di sottotetti non praticabili con pannelli in XPS

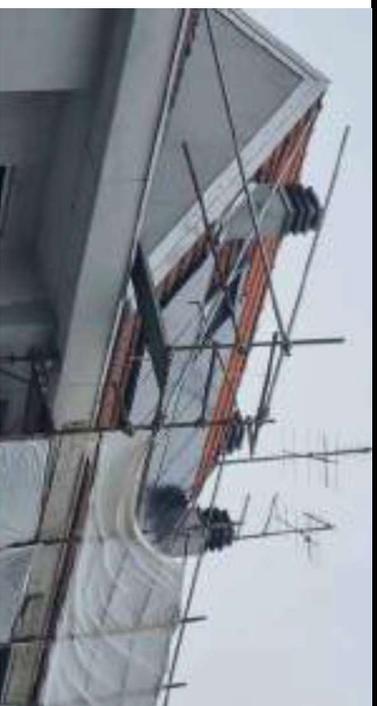
Impianto fotovoltaico

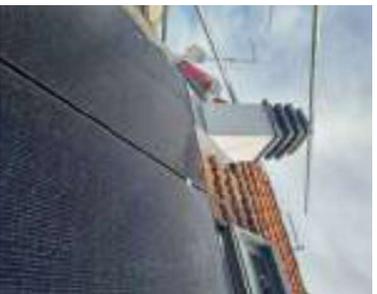
posa di impianto fotovoltaico

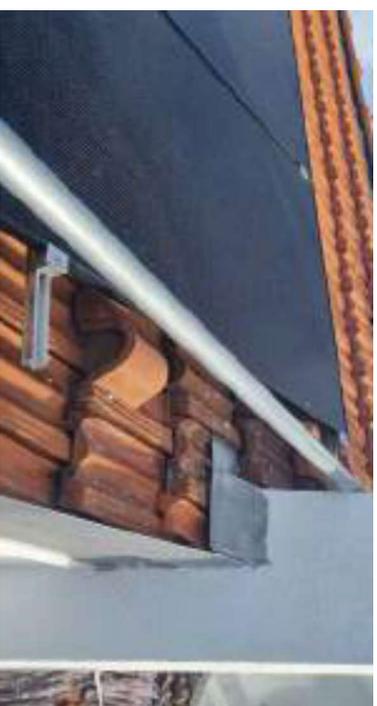
posa di impianto fotovoltaico

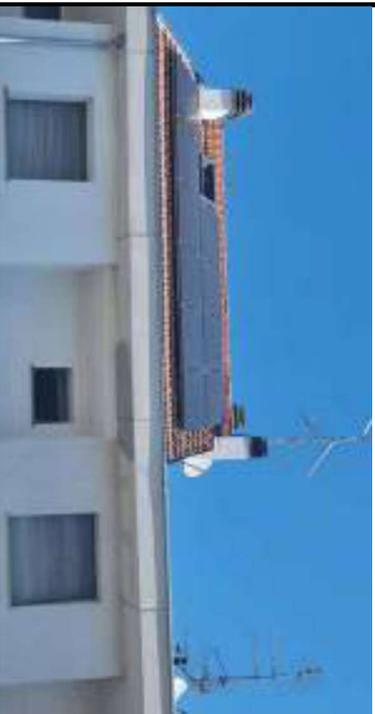
N° 10 pannelli. Dim: (lunghezza) 1,6 \* (larghezza) 1 \* (altezza/peso) 0,1

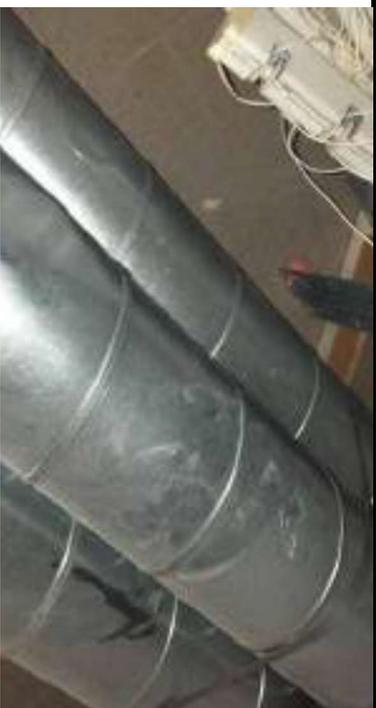
Condotto flessibile isolato acustico

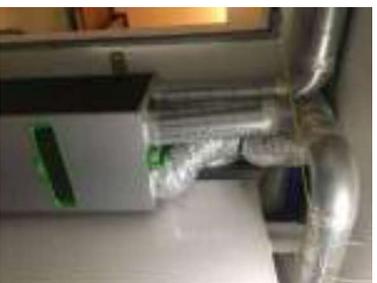
Unità di ventilazione meccanica controllata con recuperatore di calore

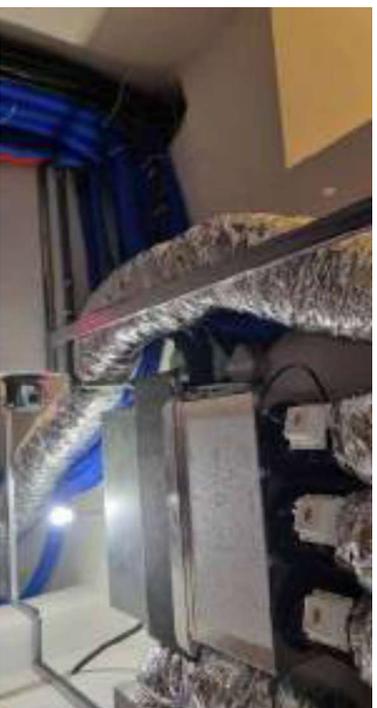
Ventilconvettore canalizzato

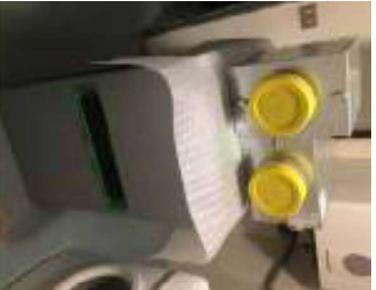
Unità di ventilazione meccanica controllata con recuperatore di calore

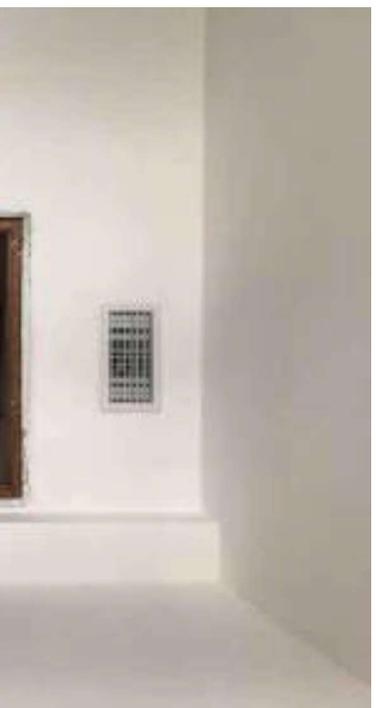
Bocchetta ad incasso

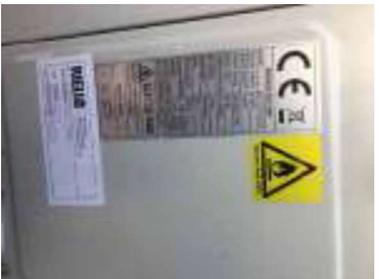
Targa Unità esterna pompa di calore

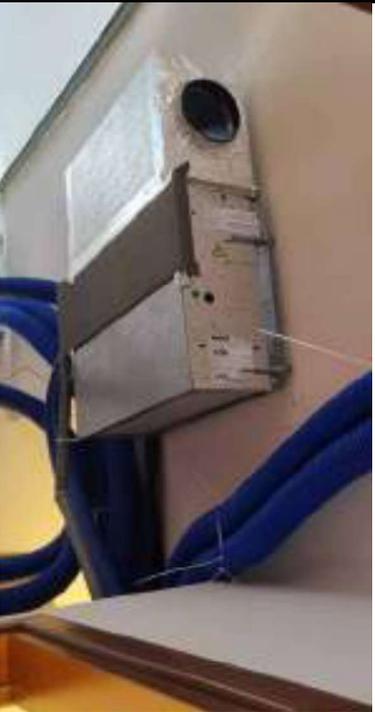
Ventilconvettore canalizzato

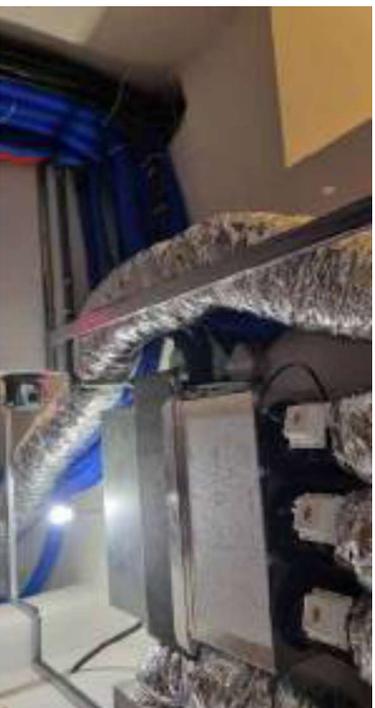
Ventilconvettore canalizzato

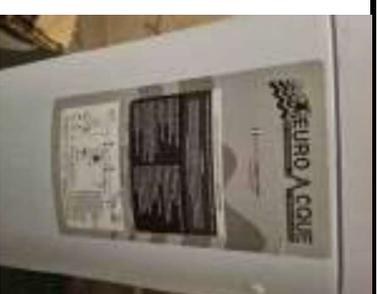
Sostituzione addolcitore

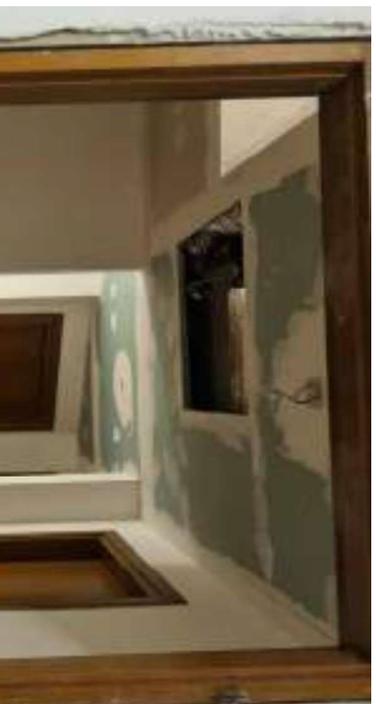
Controsoffiti

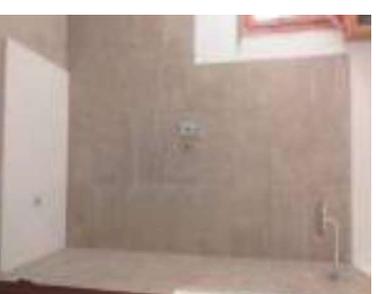
Ristrutturazione interna bagno 1° piano

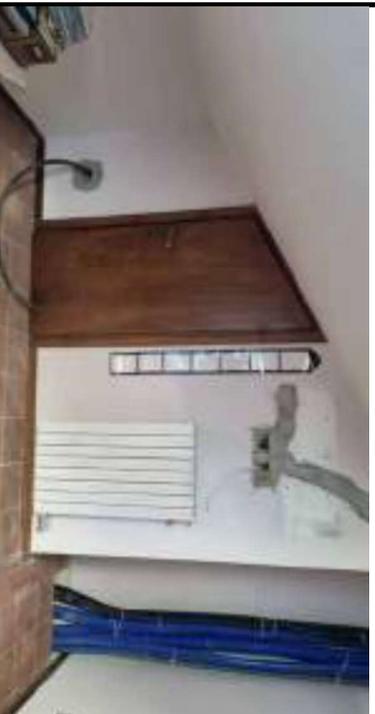
Ristrutturazione interna piano sottotetto

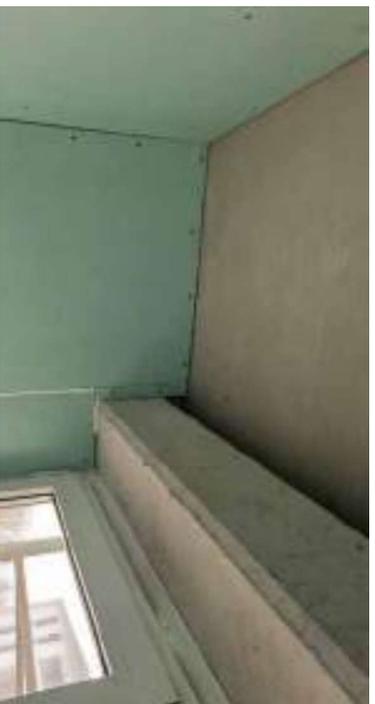
Colibentazione e finitura pareti interne verande
